# **Befaringsnotat – Prestbekken, Ringeby, – Uværet 9-10/9 – Ringeby kommune**

Befaringsdato: 16.10.24

Adresse: Bekke-ID 002.DF10, Gråvåbakken 65, 2630 Ringeby.

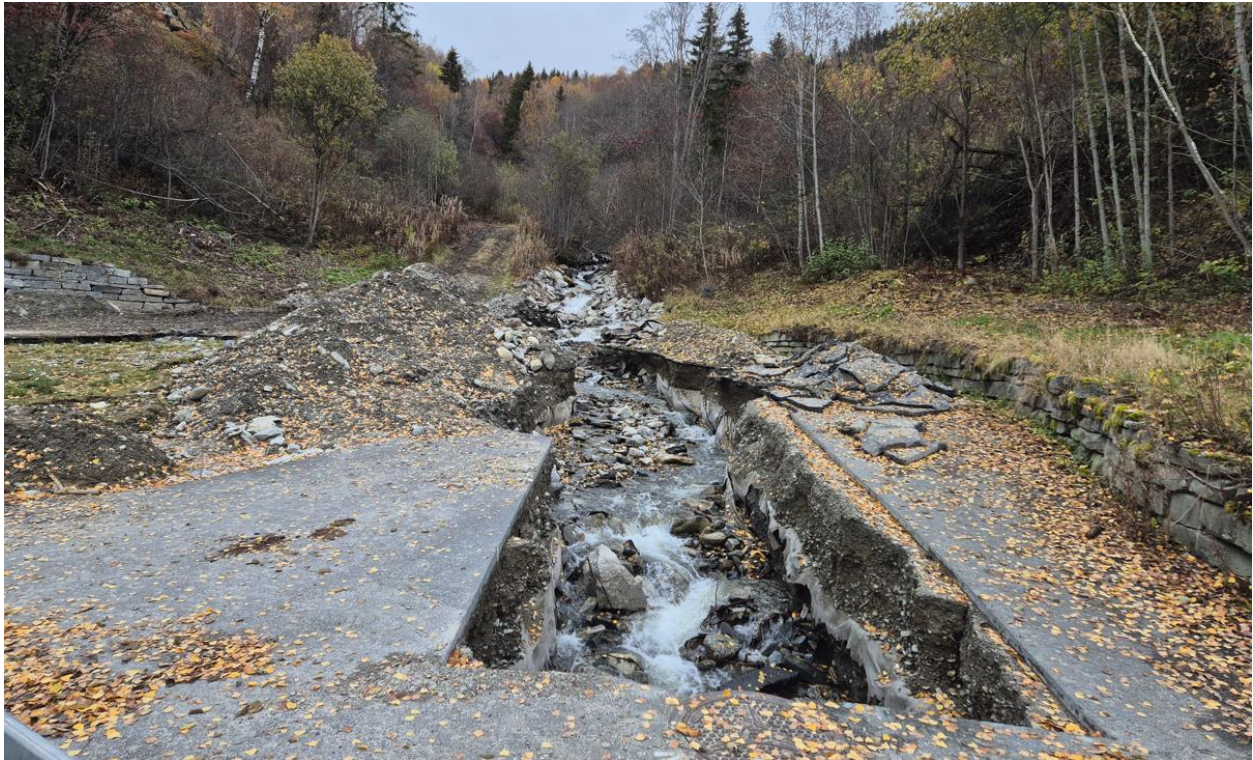
Ved snuplassen for busser ved FV2570 (helt til høyre i figur 1) er det store erosjonsskader etter hendelsen i september (vist i figur 2). Her er bekken lagt i rør under snuplassen og under fylkesveien. NVE vil anbefale at Fylkeskommunen benytter anledningen til å anlegge et åpent massehåndteringsområde rett oppstrøms fylkesveien, og at en bruker noe av det flate området/snuplassen til dette, heller enn lukke hele strekingen på nytt. Lukking slik det var, er en løsning en har sett at ikke fungerer særlig godt med den massetransporten som forventes i dette vassdraget ved flom.

Figur 2: Snuplassen for busser ved fylkesveien, slik den så ut på befaringdagen (Foto: Jaran Wasrud/NVE 16.10.2024)

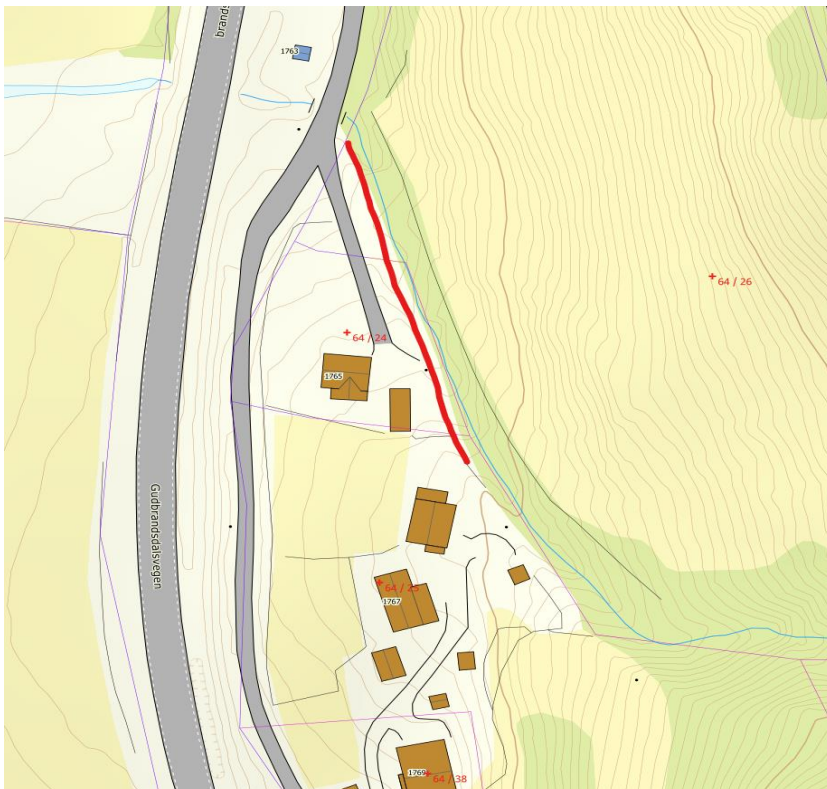
NVE ser behovet for at erosjonsskader i bekkkant forbi eiendommene med gbnr. 64/24, 64/25 og 64/26 utbedres for å minske faren for videre erosjon og vann på avveie (se figur 3).

Figur 3: Rød strek viser ca. strekning som bør vurderes erosjonssikret. Kart hentet fra [www.norgeskart.no](http://www.norgeskart.no).

NVE oppfordrer kommunen til å søke om krisetilskudd for stekning forbi de nederste boligene, se kartskisse.

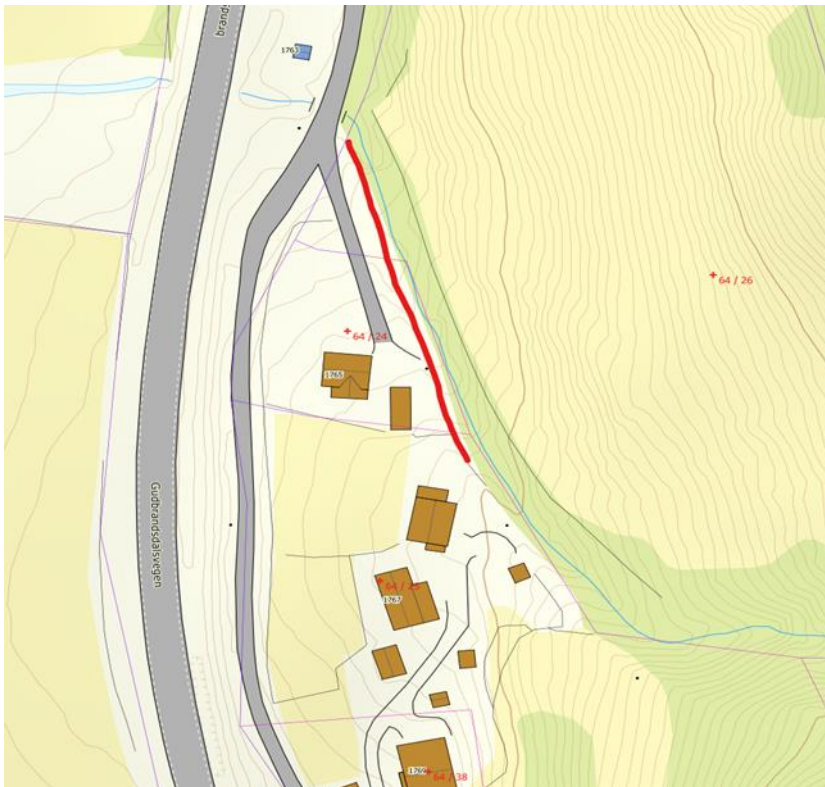
Figur 4: Kartutsnittet med rød strek viser ca. området der elven har erosjonsskader. (klippet ut ifra norgeskart.no)

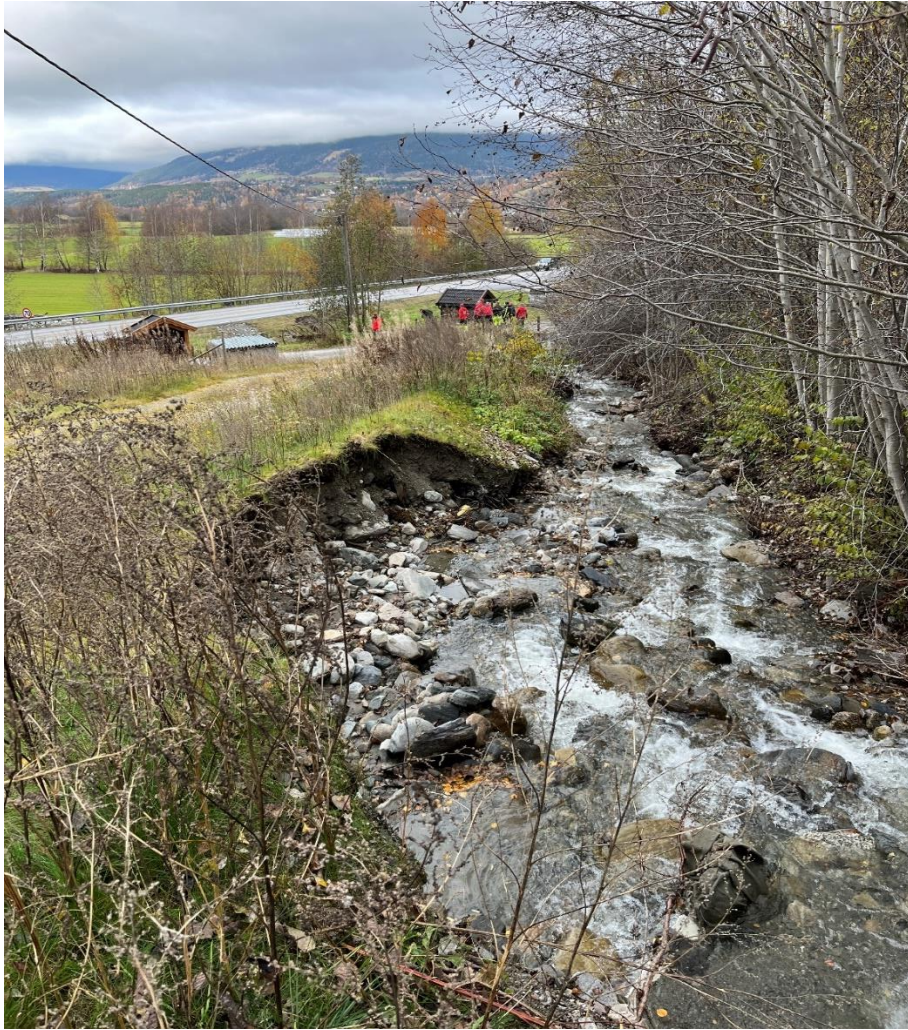
Der Prestbekken går langs boligene rett oppstrøms E6, er det observert erosjonssår etter hendelsen i september. Her kan det være aktuelt med et mindre krisetiltak støttet fra NVE.

*Figur 5: Bildet viser erosjonsskade nedstrøms bygninger (foto: NVE 16.10.24).*

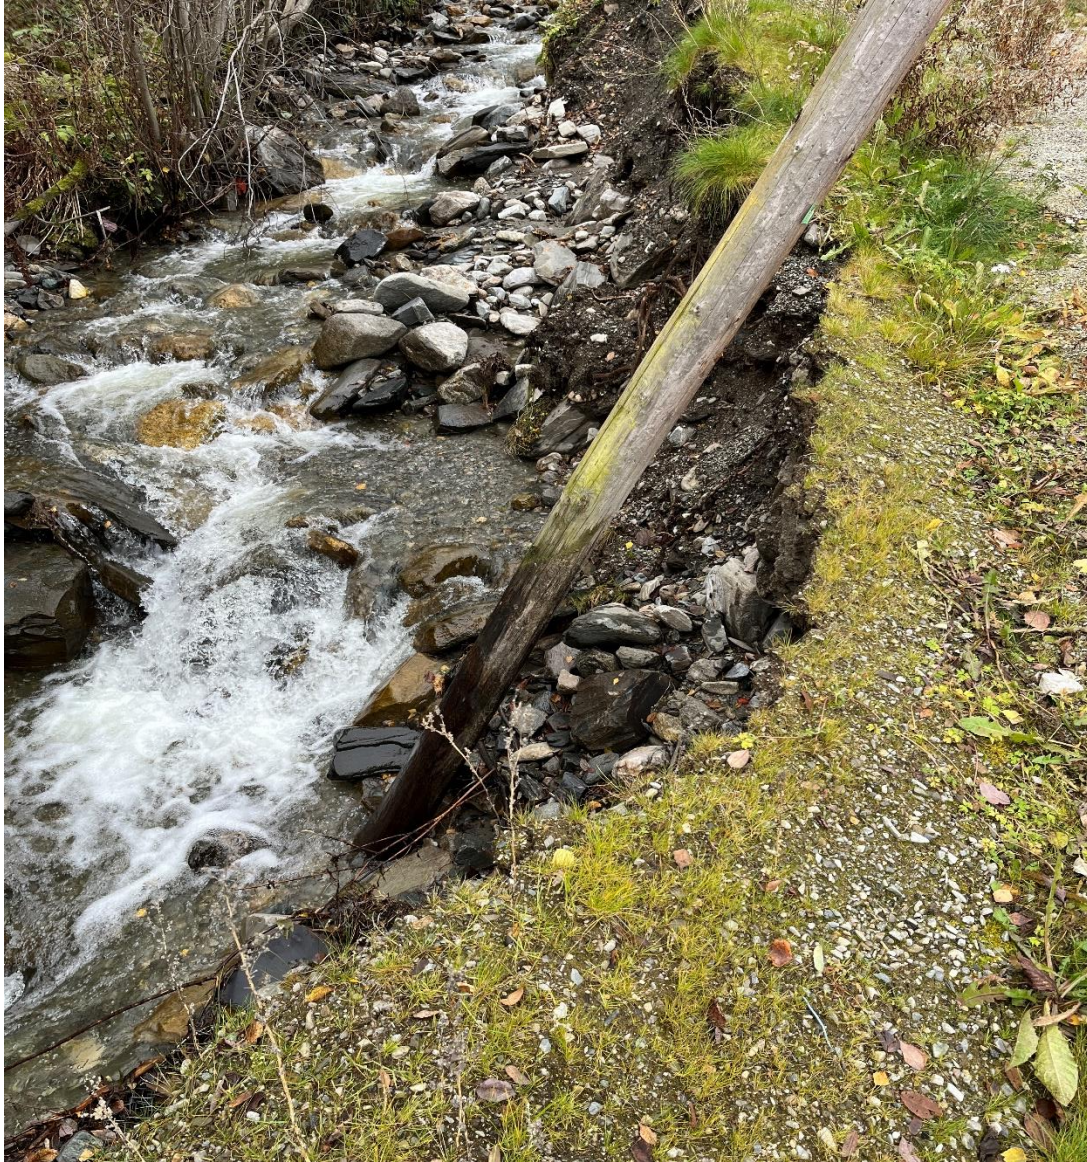
Infrastruktur (veg/jernbane/VA/EI/annet): Tett rør under snuplass for buss og FV2570, Stolpe tilhørende telefonlinje(?) har blitt undergravd som følge av erosjon på bekkekant.

*Figur 6 Bildet viser erosjon rundt stolpe til luftstreck. (foto: NVE 16.10.24):*

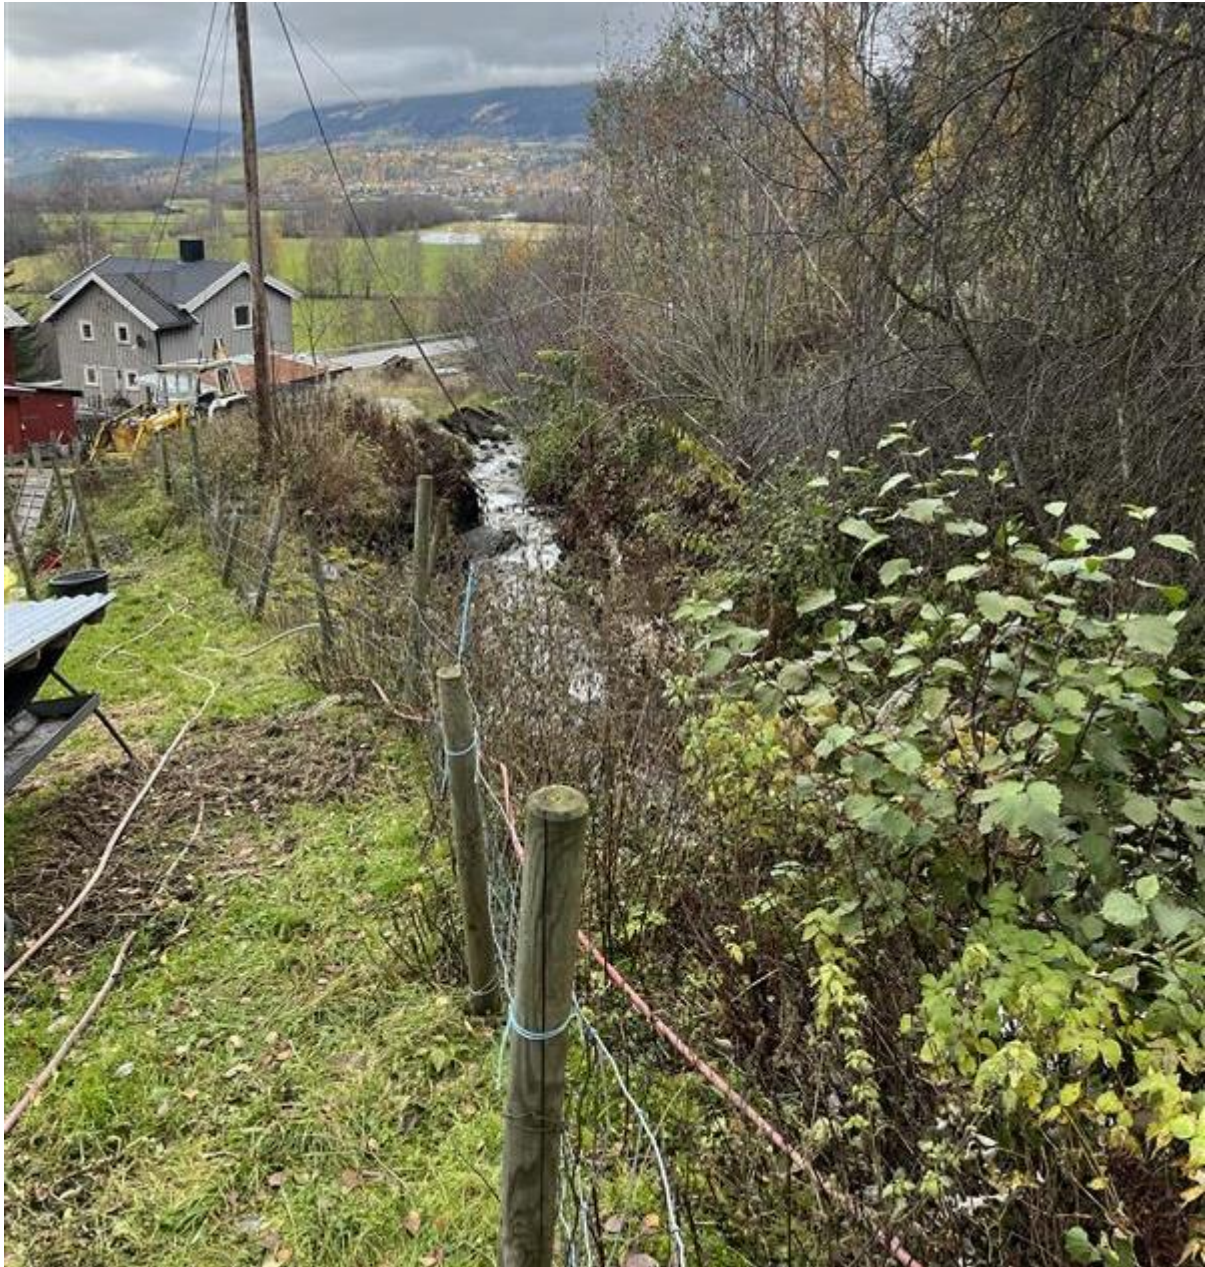
*Figur 7: Bildet er tatt ca. der rød strek på kartutsnitt starter (foto: NVE 16.10.24).*
