# **Befaringsnotat – Prestbekken, Ringeby, – Uværet 9-10/9 – Ringeby kommune**

Befaringsdato: 16.10.24

Adresse: Bekke-ID 002.DF10, Gråvåbakken 65, 2630 Ringeby.

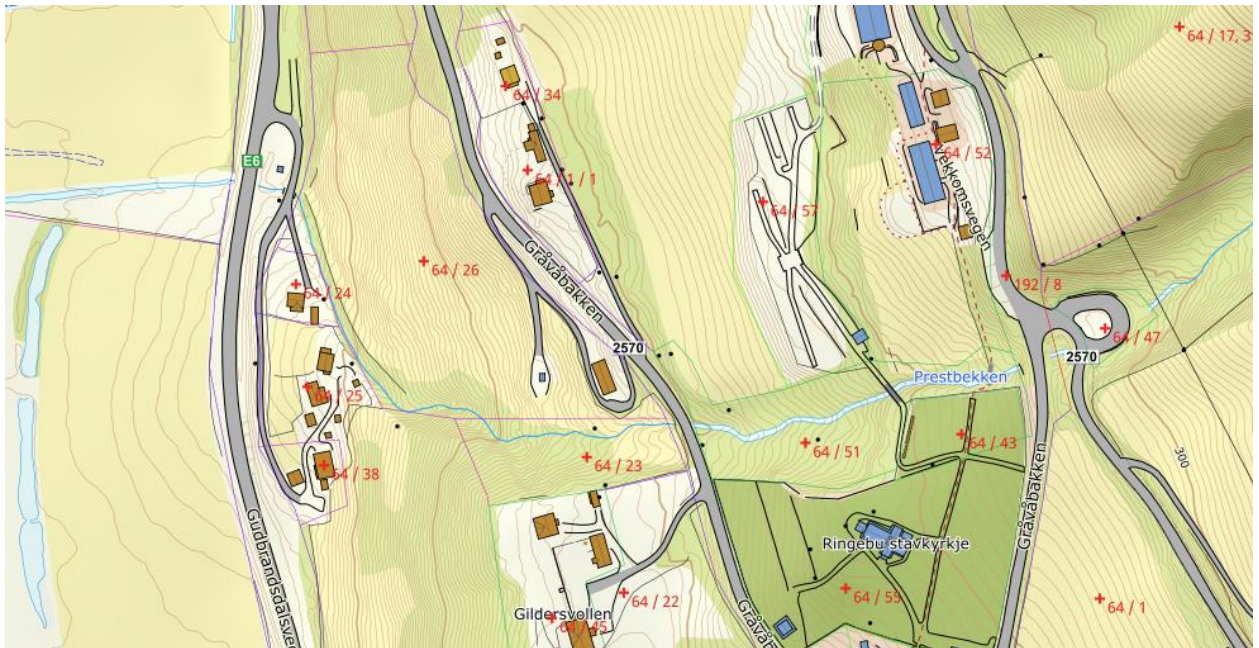
Figur 1: Prestbækken forbi FV2570, Ringebu stavkirke og øvrig bebyggelse. Hentet fra Norgeskart.no.

Ved snuplassen for busser ved FV2570 (helt til høyre i figur 1) er det store erosjonsskader etter hendelsen i september (vist i figur 2). Her er bekken lagt i rør under snuplassen og under fylkesveien. NVE vil anbefale at Fylkeskommunen benytter anledningen til å anlegge et åpent massehåndteringsområde rett oppstrøms fylkesveien, og at en bruker noe av det flate området/snuplassen til dette, heller enn lukke hele strekingen på nytt. Lukking slik det var, er en løsning en har sett at ikke fungerer særlig godt med den massetransporten som forventes i dette vassdraget ved flom.
